## **Impacts environnementaux de la mauvaise gestion des eaux pluviales dans la ville de Kikwit, cas de la commune de Nzinda (République Démocratique du Congo)**

Cet article vise à identifier les causes de la gestion inefficace des eaux pluviales dans la commune de Nzinda et à analyser les conséquences de ce déséquilibre environnemental. Les auteurs proposent des techniques durables pour lutter contre le ruissellement et l'érosion, ainsi qu'un plan de réaménagement et de gestion des eaux pluviales. La méthodologie comprend deux phases : d'abord, une enquête auprès de 396 parcelles pour recueillir les stratégies de gestion des eaux pluviales de la population, et ensuite des observations sur le terrain concernant les caniveaux, collecteurs, égouts et ravins. Les données ont été traitées avec Microsoft Excel 2019 et SPSS 26, et des cartes thématiques ont été créées avec ArcMap 10.8, QGIS Desktop 3.36 et Google Earth Pro. Les résultats montrent que parmi les 396 parcelles étudiées, 52 % des maisons n'ont pas de gouttières, 46 % n'ont pas de système de stockage, et 47 % n'ont pas de sol recouvert. La commune dispose de 21 caniveaux, 2 collecteurs et 3 égouts, souvent mal entretenus et

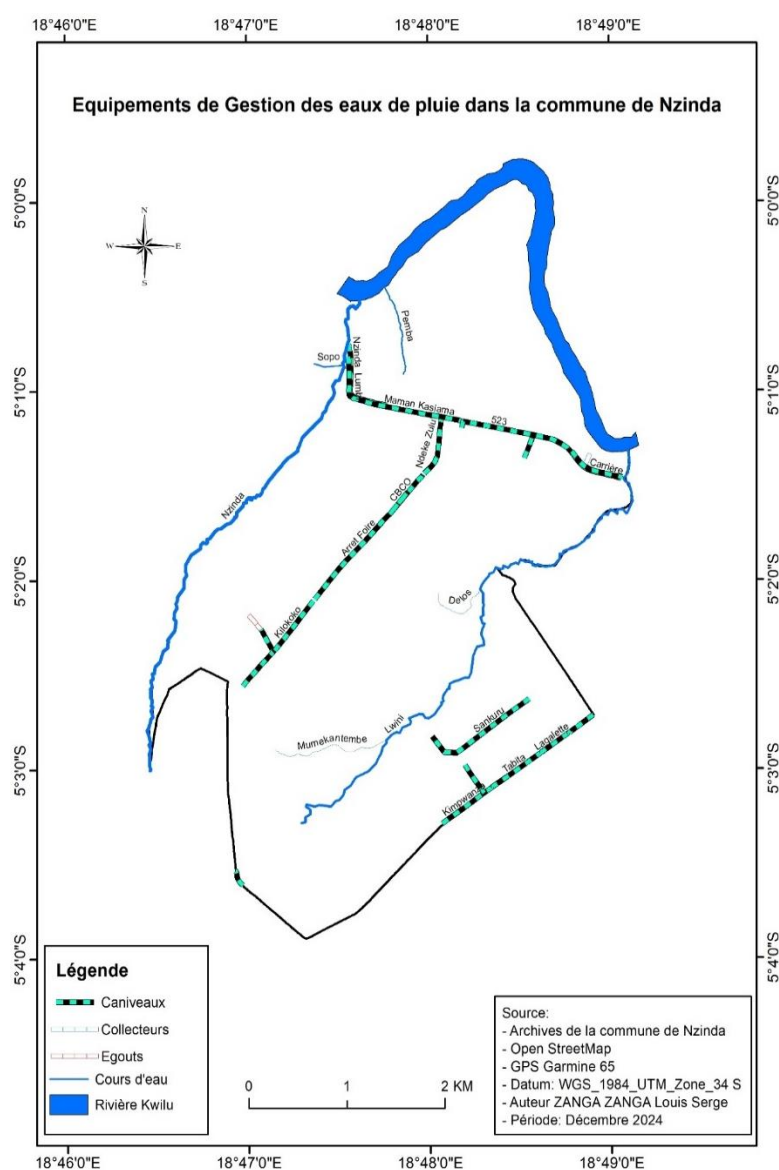
Figure 8. Ouvrages de drainage des eaux de pluie dans la commune de Nzinda

Bien que la commune de Nzinda dispose de plusieurs ouvrages de canalisation des eaux pluviales, la plupart sont sous-dimensionnés, non entretenus et non mis à jour. Cela est dû à

l'étalement urbain et à l'accroissement de la population, ce qui impacte la quantité d'eaux de pluie. Cette situation contribue à la formation de ravins, résultant de divers facteurs, notamment la topographie, la nature du sol, la pluie et l'action humaine. Le texte suivant fournira des précisions supplémentaires

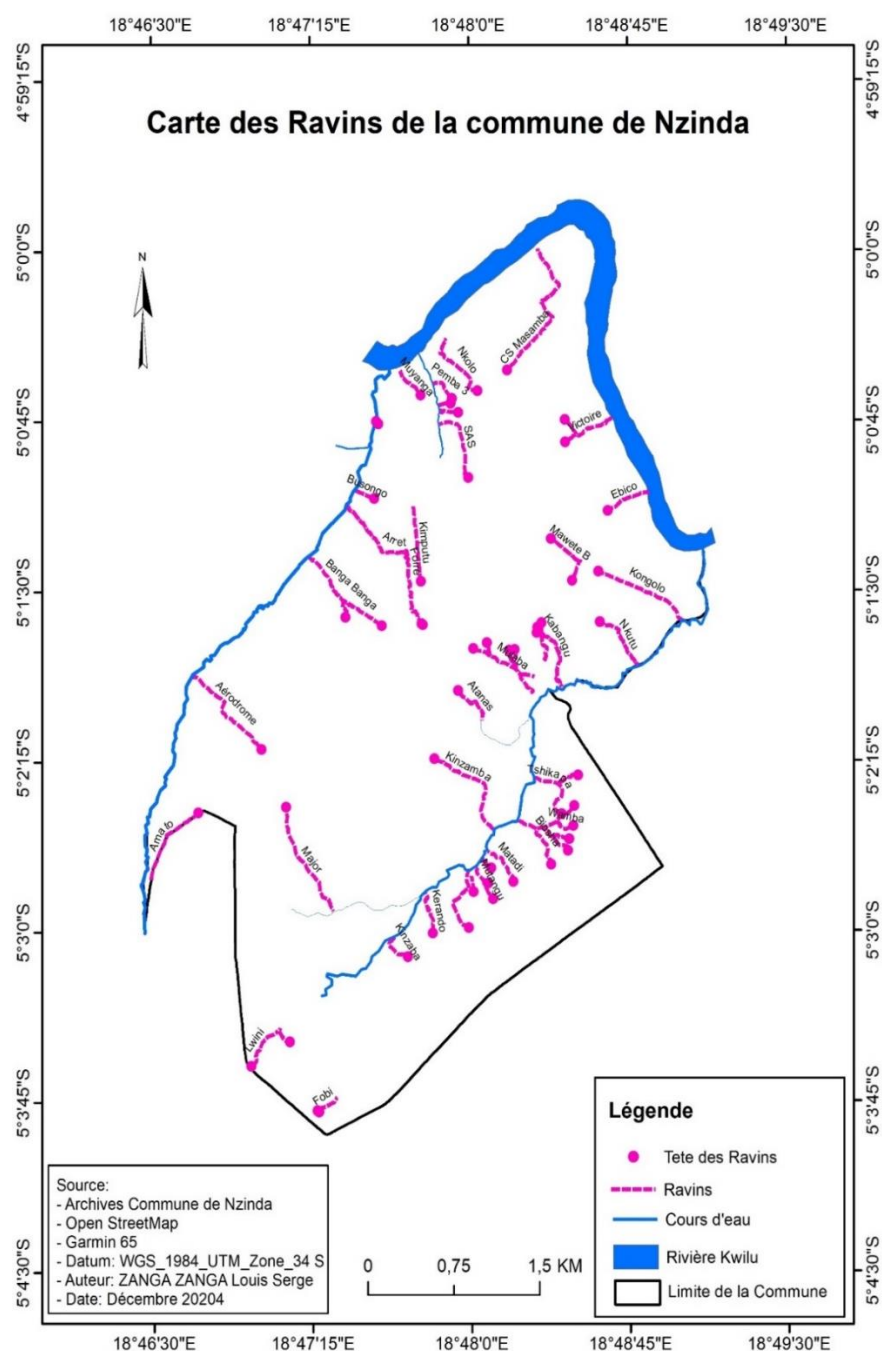
Figure 9. Carte des Ravins de la commune de Nzinda

Comme le démontre le tableau 9 et la figure 10 qui reprennent les données de 49 ravins inventoriés, l'environnement la commune de Nzinda est menacé par un phénomène érosif pluvial, facteur d'un ravinement intense visualisé au travers les images suivantes.

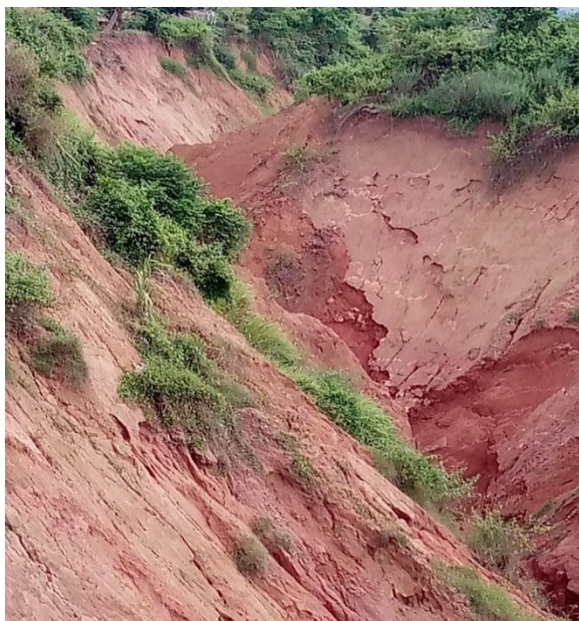
| N° | Ravin | Quartier | Longueur approximative (m) | Largeur moyenne (m) | Hauteur moyenne (m) | Cubage (m³) | Superficie (m²) |
|---|---|---|---|---|---|---|---|
| 29 | Arret Foire | Ndeke Zulu | 1061 | 58 | 52 | 3199976 | 61538 |

Figure 10. Le Ravin Arrêt foire, Nov-Déc 2024

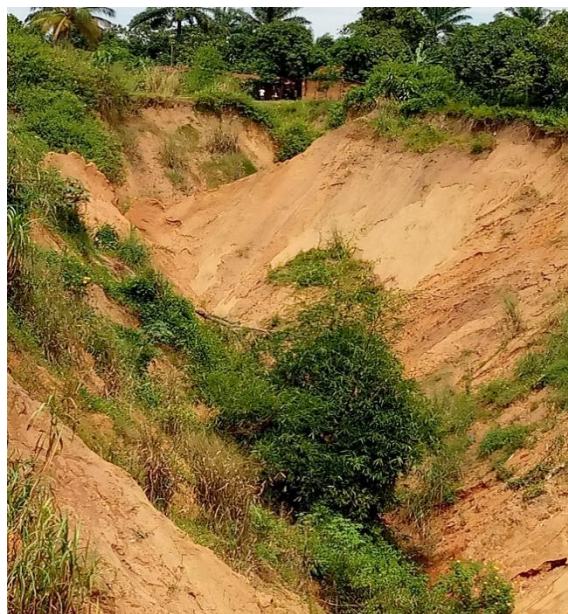
Figure 11. Le Ravin Citoyen, Nov-Déc 2024

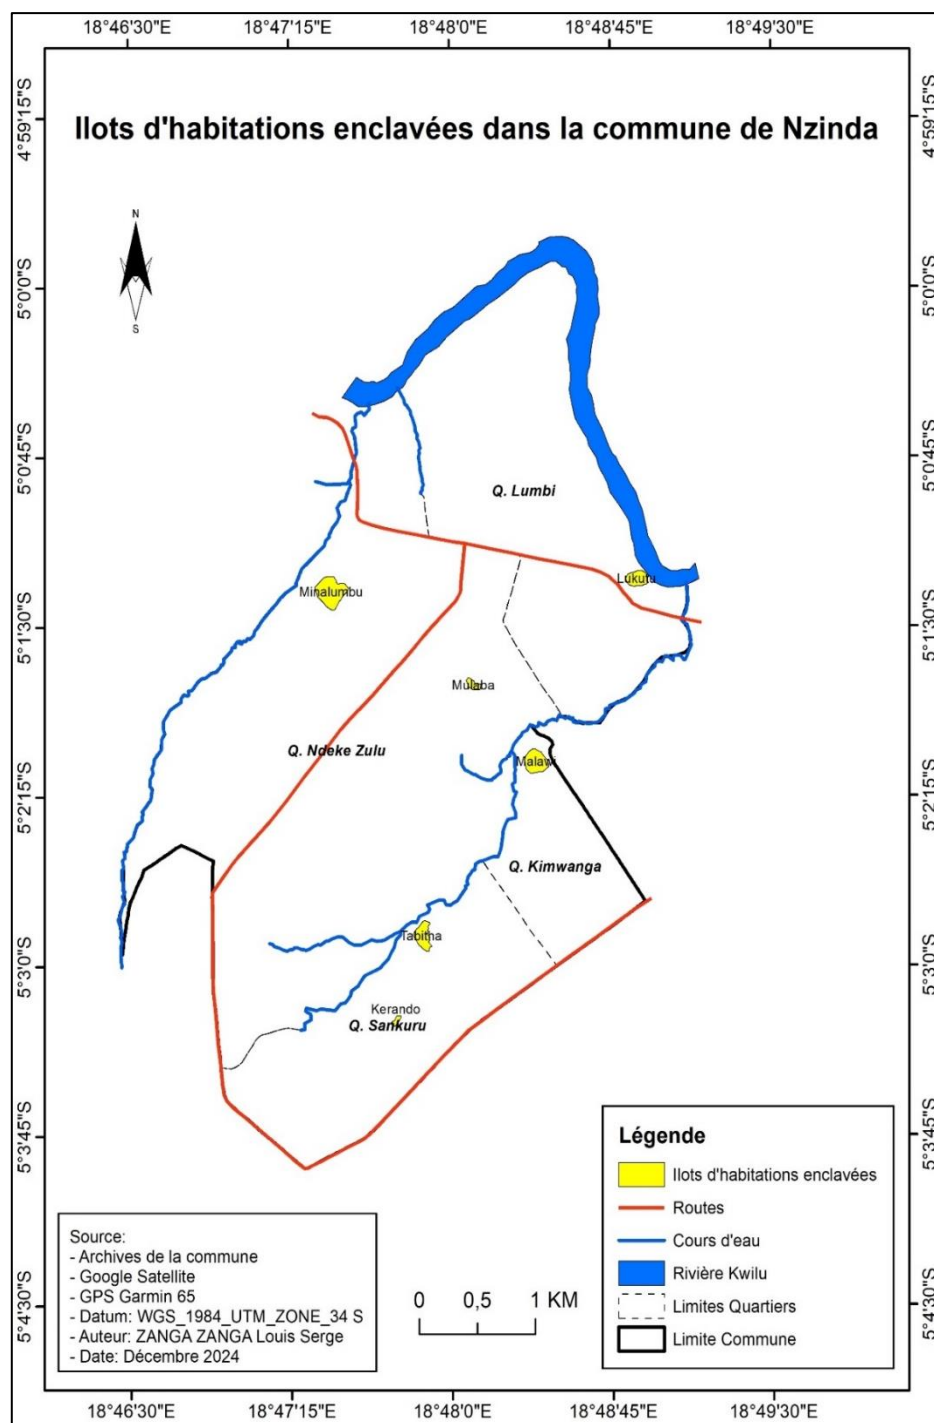
Dans la commune de Nzinda, certaines avenues ou des coins de quelques quartiers ne sont plus accessibles à cause des ravins. Il y en a d'autres où l'accès aux véhicules n'est plus possible, quelques motos et piétons se démènent pour accéder ces avenues. Ces quartiers de fois coupés aux autres sont isolés et forment des îlots suite aux ravins.

On assiste ici donc aux îlots d'habitations qui sont cerner par les ravins dont la population à difficile de se déplacer.

Figure 13. Ilots d'habitation enclavées et isolées dans la commune de Nzinda

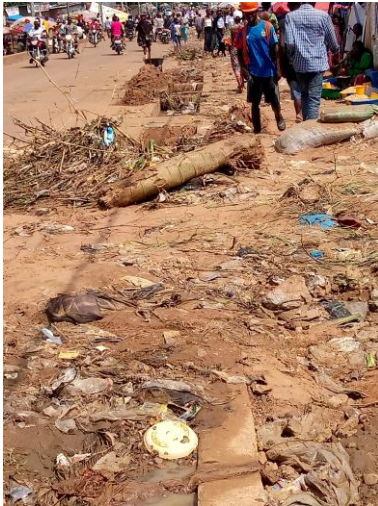
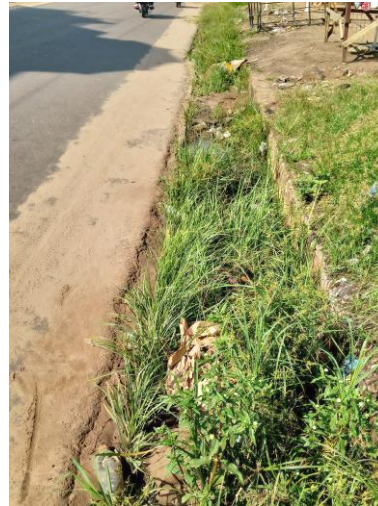
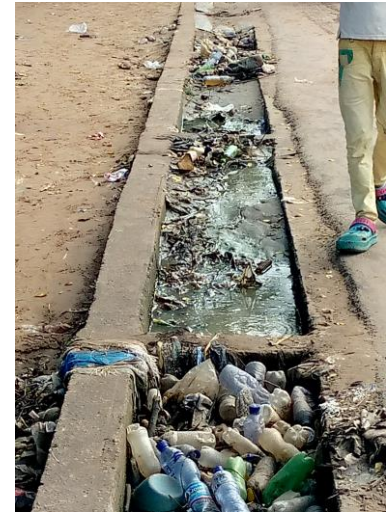
L'accumulation de débris et la dégradation des infrastructures obstruent les systèmes de drainage, provoquant des inondations. À Nzinda, les infrastructures de drainage sont mal entretenues : les caniveaux sont ensablés après chaque pluie, envahis par des herbes, et négligés par le service de voirie. Les bouteilles plastiques s'accumulent, transformant ces caniveaux en réservoirs à moustiques, nuisant à la santé publique.

*Figures 14. Photos de l'état des caniveaux de 523, de Kilokoko et de Mutangu après la pluie*
