JOURNAL AFRICAIN DES SCIENCES

ARTICLE DE RECHERCHE

ANALYSE DE L'EROSION RAVINANTE DANS LE QUARTIER YONSI DE LA COMMUNE DE LUKOLELA, VILLE DE KIKWIT (REPUBLIQUE DEMOCRATIQUE DU CONGO)

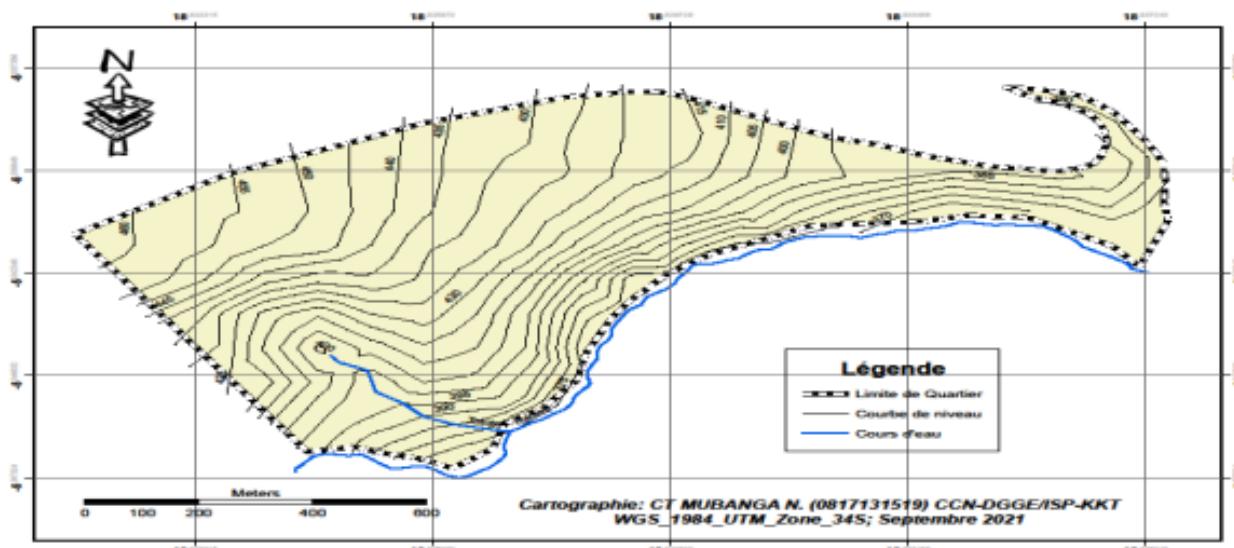
Figure n°2 : Carte hypsométrique du quartier Yonsi

La lecture de cette carte a permis de déterminer deux orientations de pentes au niveau du bassin versant de la rivière Lukemi. L'une, d'orientation Ouest-Est, est comprise entre les courbes de niveaux 460 m et 360m. Sur cette pente se développent les ravins localement dénommés Kitoyi, Kingunza, Mazinga, Laba I, Laba II, Kasa-Vubu, Musiteki,

Kafulu, Mayengo et de La Vallée. L'autre, par ailleurs, d'orientation Sud-Nord, située entre 440 et 360 m, englobe la dépression de la rivière Tototo avec les ravins Ngemba et Kisanga. La figure n°3 montre que les ravins se développent dans la zone de fortes pentes.

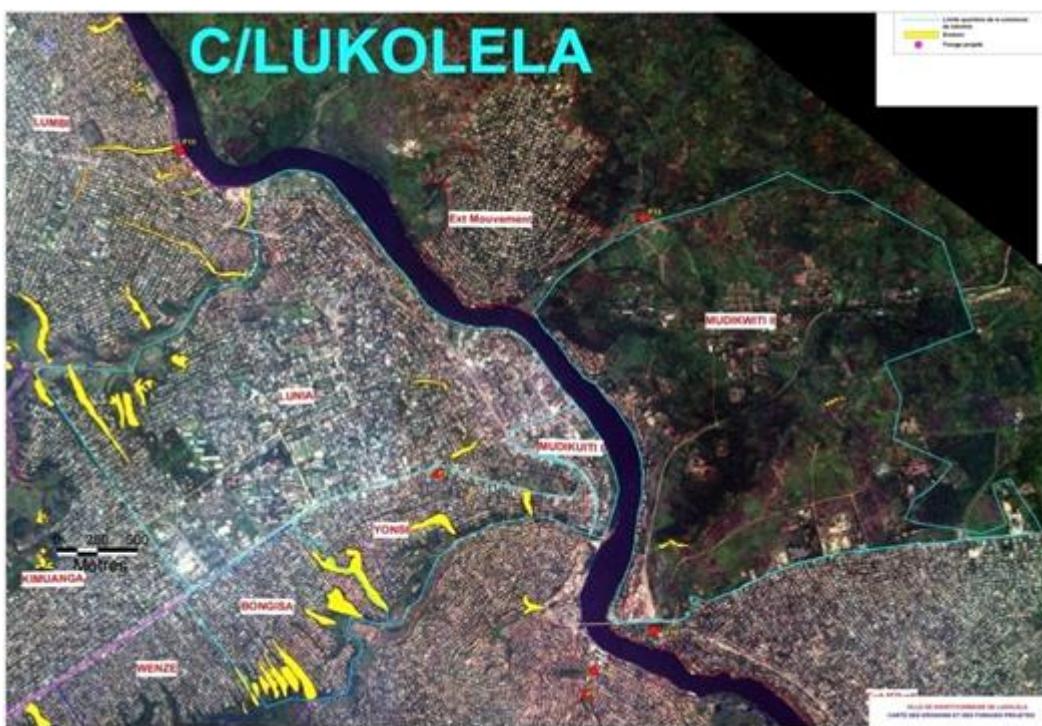
Figure n°5 : Répartition de quelques principales têtes d'érosion dans le quartier Yonsi à Lukolela

Cette figure présente les principaux ravinements de la commune de Lukolela notamment dans le quartier Yonsi. En 2006, 32 ravinements ont été inventoriés à Lukolela dont 13 à Yonsi, 12 à Bongisa, 5 à Lunia et 2 à Mudikwiti (Monographie de la ville de Kikwit, 2009). Aujourd'hui, plusieurs nouvelles têtes d'érosion lézardent le versant gauche de la vallée de la rivière

Lukemi ; conséquence des averses intenses qui s'abattent dans ce quartier caractérisé par la défaillance du système de drainage des eaux pluviales. Ces ravinements s'expliquent principalement par la nature accidentée du site sur lequel le quartier a été bâti comme le montre la figure n°6.

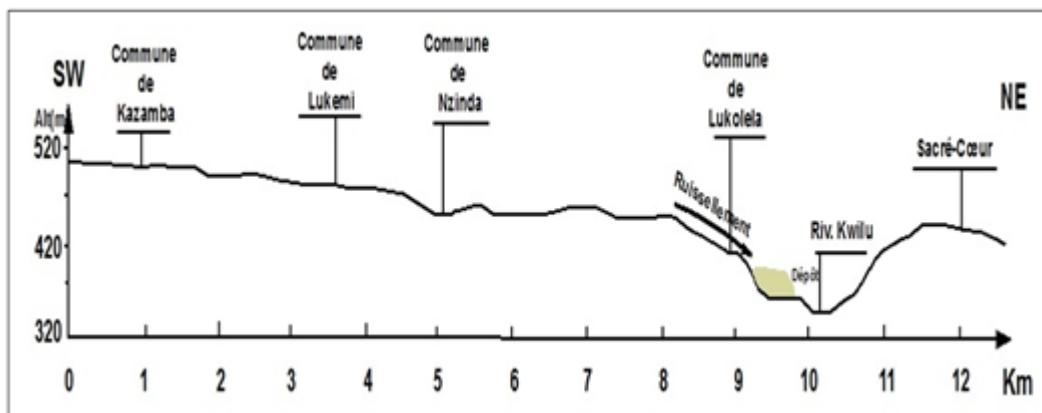
Figure n° 6 : Yonsi sur le profil topographique de la ville de Kikwit

Echelle Hauteur : 1cm= 100m

Echelle Longueur : 1cm= 1km

La topographie du quartier collinaire de Yonsi reste orientée et inclinée vers les bassins versants de rivières Kwilu et Lukemi. Les ravinements et les inondations sont observés dans le bassin versant de la rivière Lukemi. Le quartier Yonsi est drainé par la rivière Lukemi jusqu'à sa confluence avec le K wilu et coule du Sud vers le Nord sur 9 km environ. Elle a 3 m de large et moins d'1m de profondeur Moyenne et ses eaux sont souvent boueuses et chargées de débris ménagers (GERARD, 1991 ; MUTUNGU et al., 2011). L'érosion ravinante est aussi tributaire des sols. Les sables ocres, les grès argileux finement

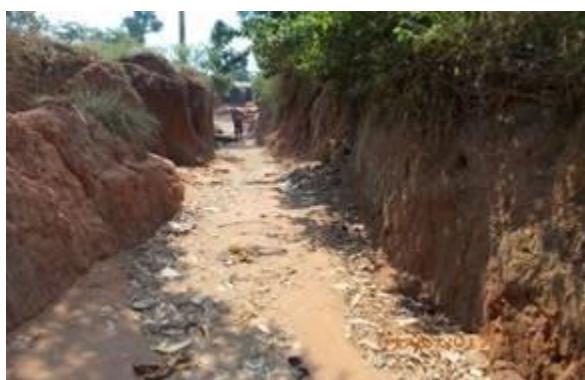
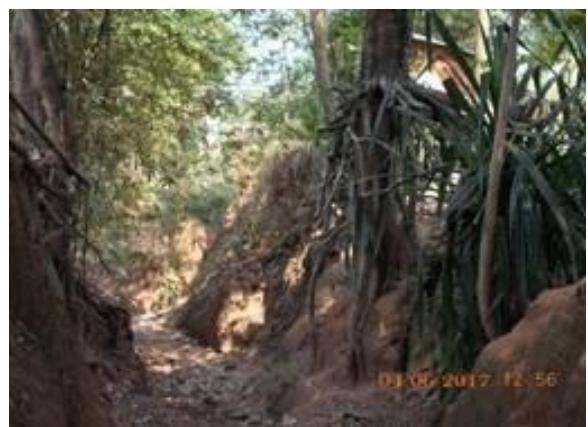
Figures n°7 et n°8 : Artères aménagées dans le sens de la plus forte pente

Le prélèvement des matériaux de construction se fait dans l'environnement immédiat de la ville et contribue à sa dégradation. Environ 46 avenues ont été aménagées dans le sens de la plus forte pente. L'orthogonalité de ces avenues par rapport à la forte pente compte parmi les causes de l'érosion ravinante dans ce quartier populaire (Figures n°7 et n°8).

Ces artères sont devenues de véritables canaux de ruissellement des eaux pluviales qui les érodent progressivement le sol.

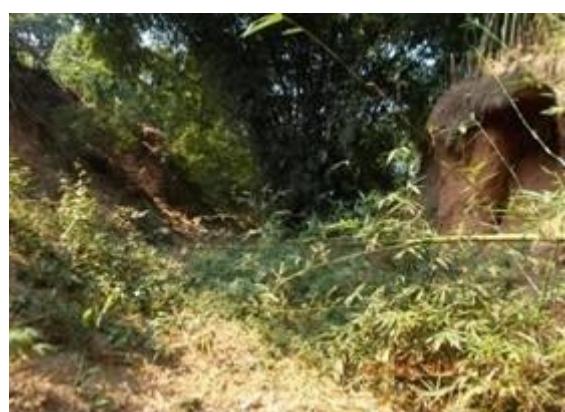
(Photo MUTUNGU, juin 2020)
Figure n°11 : Tête du ravin Laba II

Au cours de l'année 1970, la Mairie de la ville de Kikwit y avait observé les premières manifestations de l'érosion (les ravins Kingunza, De La Vallée I et Musiteki). Une décennie plus tard, l'exacerbation du phénomène d'érosion ravinante était visible. Dans l'ensemble, 13 ravins lézardent cet espace urbain parmi lesquels De La Vallée II, Kasa-vubu, Kisanga, Ngemba, Laba I, Laba II et Mazinga restent les plus importants. Ces entailles érosives progressent et menacent de couper le Boulevard national, l'axe structurant de la ville. La déviation des eaux de ruissellement en amont de la pente a permis la stabilisation des certaines vallées et des sites érodés ainsi que la reprise de la végétation (Figures n° 9 n° et n°10).

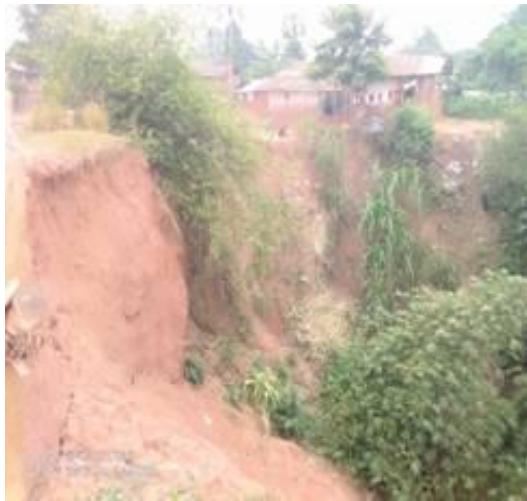
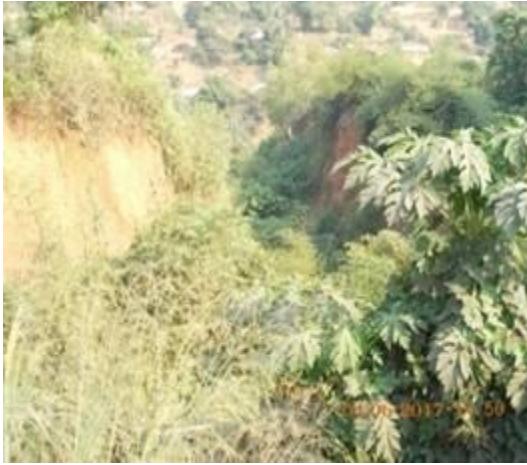
Figures n°12 et n°13: Ravin Kingunza et De la Vallée II

Si les fonds de ces entailles érosives sont couverts par les bambous de chine, cependant, les glissements de terrain dénudent de plus en plus leurs parois ; mettant en péril les habitations situées aux alentours. Sur les 13 ravins que compte le quartier Yonsi (ITPR, 2019) : la cellule Nsinga comprend 4 ravins, celles de Poto-Poto, Mabulu et Makaku ont respectivement 3, 2 et 4 ravins. :

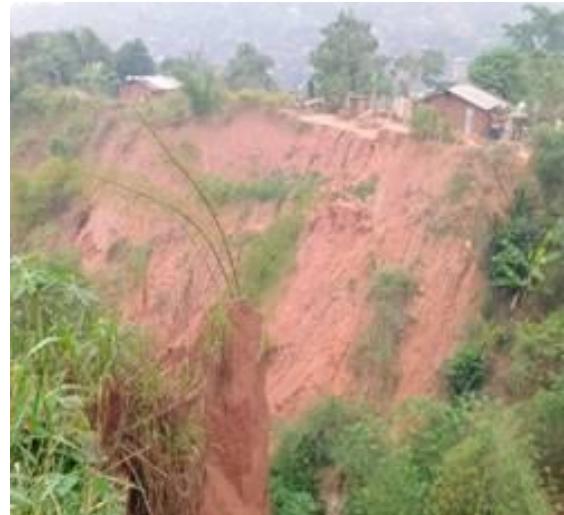
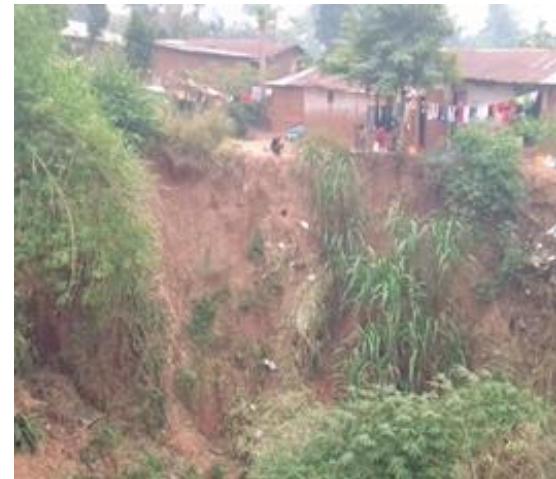
Figures n°14 et n°15: Maisons menacées par le ravin Kitoy

Le service urbain des Infrastructures, Travaux Publics et Reconstruction (ITPR) a estimé le nombre de maisons détruites dans ce quartier à 84 en 2002, 106 en 2003, 109 en 2004, 113 en 2005 et 113 en 2006. L'étude d'impacts effectuée sur les maisons à risque a chiffré à 1.120 maisons en situation de risque, dont 231 maisons emportées, soit 20,6% et 889 maisons menacées, soit 79,4%. Les figures n°14 et n°15 illustrent les maisons menacées par l'érosion ravinante.

Plusieurs maisons sont dans une situation environnementale instable suite aux glissements de terrain visibles sur ces figures.

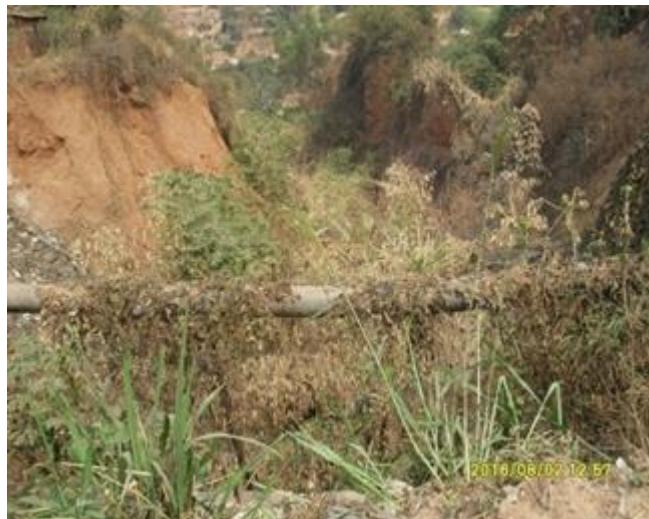
Figure n°16 : La conduite principale de la REGIDESO exhumée par l'érosion

D'après le service des ITPR (2002-2006), le nombre d'avenues amputées par l'érosion a évolué comme suit : 18 en 2002, 18 en 2003, 23 en 2004 et 27 en 2006. En 2004, le collecteur de La Vallée perd ses gabions au niveau de la rivière Lukemi. En 2004, le collecteur de La Vallée perd ses gabions au niveau de la rivière Lukemi et par recul de tête, l'ouvrage est détruit progressivement suite aux glissements de terrain. Et le ravin issu de cette destruction menace la tuyauterie de la REGIDESO (Figure n°16).

Cette exhumation a fait que la conduite mère du réseau de distribution des eaux soit en situation risquée. Ce tuyau risque d'être détruit par l'effet de gravité, ce qui pourrait préjudicier l'approvisionnement en eau de plusieurs centaines de ménages.

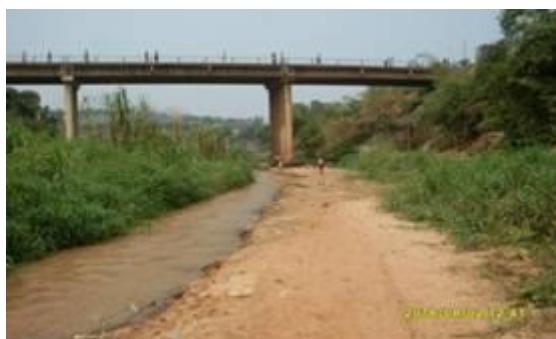
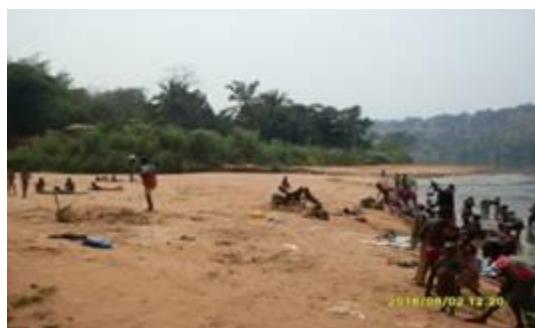
Figures n°17 et n°18 : Recul de la rivière Lukemi et ensablement du rivage de la rivière Kwilu

La rivière Lukemi, qui coule comme un torrent en amont du pont du même nom, a une profondeur de 30 cm aux environs du pont. Les mesures effectuées le 2 août 2016 ont montré que le lit mineur de la rivière Lukemi a reculé pendant la saison sèche de 9m de la rive droite vers la rive gauche (Figure n°17). Et l'ensablement du rivage de la rivière est visible sur la figure n°18.

Ces figures présentent l'ensablement des rivières Lukemi et Kwilu. Tandis que trois sources d'eau non aménagées (Mabe Zéro, Kato et Business) sont régulièrement ensablées.

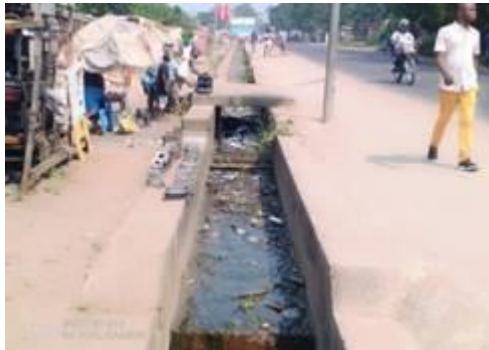
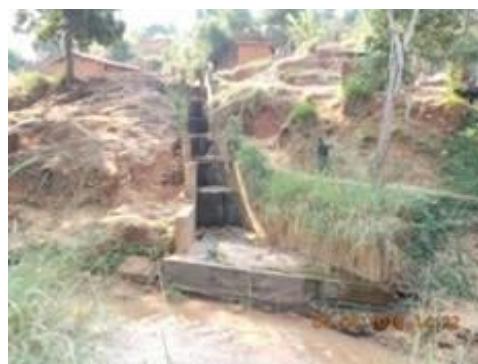
Figures n°19 et n°20: Collecteur du quartier Yonsi et son exutoire

Les actions des pouvoirs publics et autres partenaires se résument pour le premier à l'entretien, souvent tardif, des ouvrages des axes principaux et les partenaires eux, se focalisent à soulager tant soit peu les résidents pour maîtriser les eaux qui ruissellent à même le sol dans les rues et avenues avec des poses de sacs des sables ou creuser des trous dans des rues, pour réduire la vitesse du débit cumulé sur la trajectoire. La construction du boulevard National de 1975 à 1977, par l'entremise SAS, a bénéficié d'une dizaine de collecteurs (construits par SCADECO de 1969 à 1970) le long de cet axe dont un collecteur tracé au niveau du Bar-hôtel La Vallée. L'ouvrage maçonner, long de 498 m, prit alors le nom de « La vallée ». En 2014, le collecteur de La Vallée perd ses gabions au niveau de la rivière et par recul de tête, l'ouvrage est détruit

progressivement suite aux glissements de terrain. En 2018, l'image montre la stabilisation du ravin de La Vallée grâce à la déviation du nouveau collecteur construit par les services Municipaux (Figures n°19et n°20).

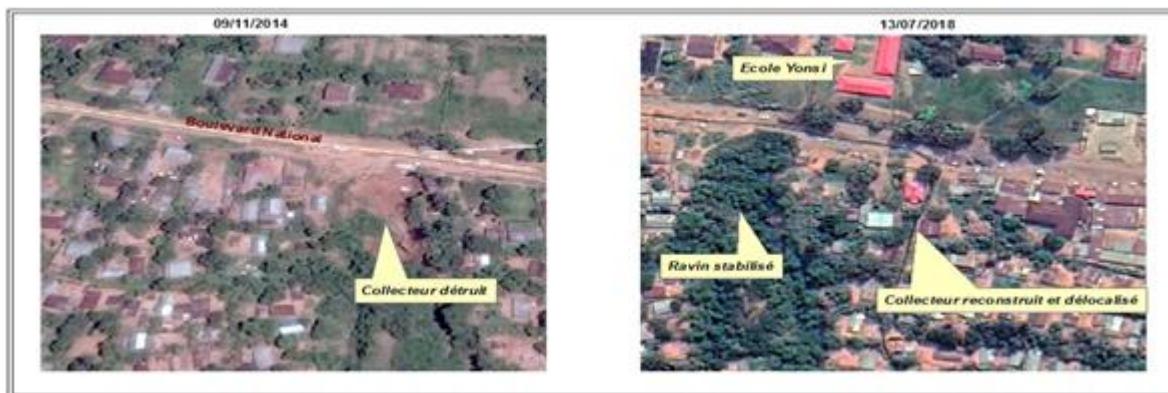
Figures n°21 et n° 22: Situation du collecteur De la Vallée en 2014 et en 2018

Le tracé de ce collecteur est visible sur les images satellitaires de 2014 et de 2018

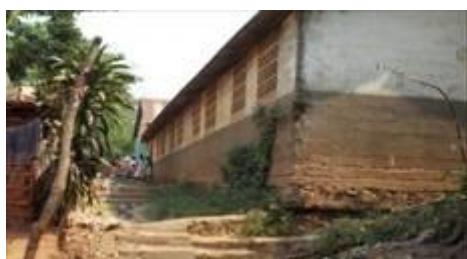
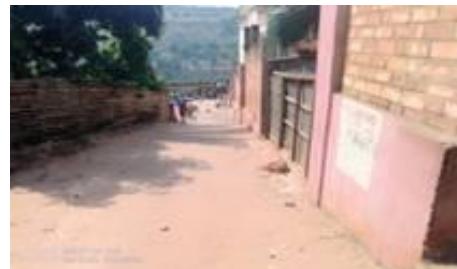
Figure n°23 et n°24 : Bétonnage de l'avenue Kisanga et du tronçon de l'hôtel ARMAND

Par ailleurs, le quartier Yonsi compte 15 bassins de rétention dont l'aménagement avait été financé par la CTB-PAIDECO en 2006. Ce projet qui dura trois années avait pour objectifs l'amélioration des conditions de vie et la bonne gouvernance locale. Le bureau du quartier fut construit dans l'enceinte de la maison communale de Lukolela. Dans ce contexte, le projet procéda aux poses de sacs de sables ou à creuser des trous dans des rues afin de réduire la vitesse des eaux ruisselantes. Ces ouvrages de rétention des eaux pluviales se sont avérés inefficaces. L'église et le bâtiment scolaire de la 37^{ème} Communauté ECC ont été menacés par l'érosion suite à l'abaissement du niveau de l'avenue Kisanga. Pour empêcher la destruction de ces infrastructures, le tronçon abaissé a été bétonné (Figure n°23) de même que l'artère à côté de l'hôtel ARMAND (Figure n°24).

Cependant, une partie de la fondation de ce bâtiment reste exhumée. Le bétonnage a empêché aux eaux de ruissellement d'arracher le sol et de saper les murs de la clôture de l'hôtel. Les résidents font des drains parcellaires et utilisent différents récipients (citernes suspendues ou sous-terraines, tonneaux, bassines, gourdes, de capacité variable de 20 à 200 litres), pour stocker les eaux pluviales, plantation de la pelouse dans la parcelle, culture de case, etc.
