## Croissance urbaine et érosion par ravinement dans la ville de Kikwit (République démocratique du Congo)

*Urban growth and gully erosion in Kikwit city (Democratic republic of Congo)*

**MUTUNGU KULETA Théotime, LELO NZUZI Francis, KISANGALA MUKE Modeste & YINA NGUNGA Didier**

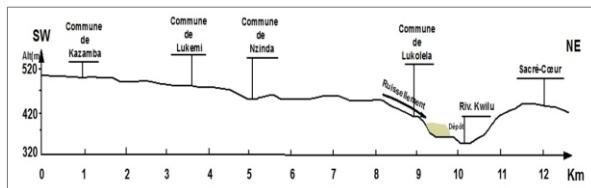
Figure 2 : Situation des communes de Lukemi et de Lukolela sur le profil topographique de Kikwit

Sa surface est drainée au sud-est par les rivières Misengi, Lukemi, Ndangu, Kakedi, Lwano (à l'extrême est) et Kwilu au nord. Sa topographie est caractérisée par de vastes interfluviums et des vallées encaissées. Cet encaissement varie entre 340 à 360 (cf. figure 2).

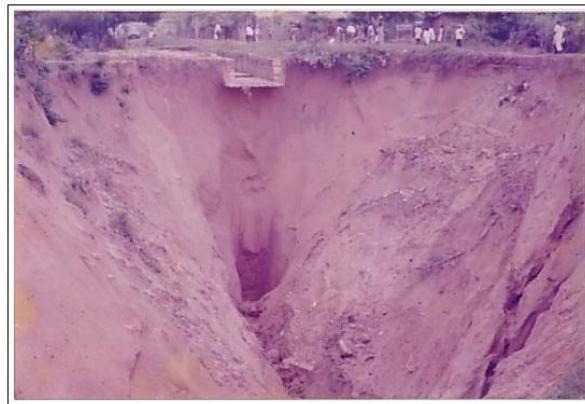
Figure 6: Collecteur détruit et ravin Kaggwa

Nzamba, la forte occupation des versants a accentué l'érosion par ravinement. L'étalement urbain incontrôlé s'est poursuivi vers la rivière Lwano et le village Kipuka. Il importe de souligner que les installations spontanées postcoloniales ont été faites sur des surfaces impropreς à l'habitat. Ce qui a conduit à une forte érosion par ravinement. Ainsi explique-t-on l'existence des ravins Baluba, Popo-Kabaka, Mweka, Mangai, Kahemba, Feshi, Munoko. Ces ravins ont pris les noms des avenues où ils se sont développés. Il s'agit vraisemblablement du modèle de R.E Horton (1875-1945) qui explique le rôle du sous-écoulement dans la formation des rigoles. Ils sont caractérisés par leur forme en V. Leur profil évolue parfois jusqu'à atteindre la roche mère et progresse par niche de foirage (cf. figure 6) qui parfois finit par affecter les fondations des maisons.

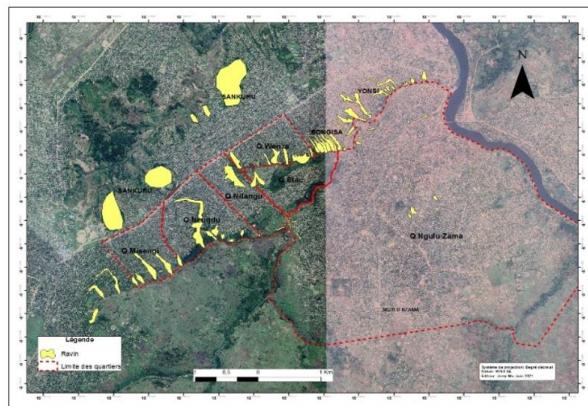
Figure 7 : Spatialisation des principaux ravins à Lukemi

L'image satellitaire montre que les ravins se sont développés dans les vallées humides de rivières Misengi, Ndangu et Lukemi. Ces ravins évoluent par niche de forage en direction du boulevard national. C'est bien le cas des ravins Kaggwa, Kipuka, Lwebo, Munoko.

Certains sentiers piétonniers ont été transformés en ravins. C'est l'exemple du sentier menant à la source papa Lukana et le prolongement de l'avenue Shaba (cf. figure 7).
